ASMPS - Projet H 18

Murs de pierres sèches des Sairains

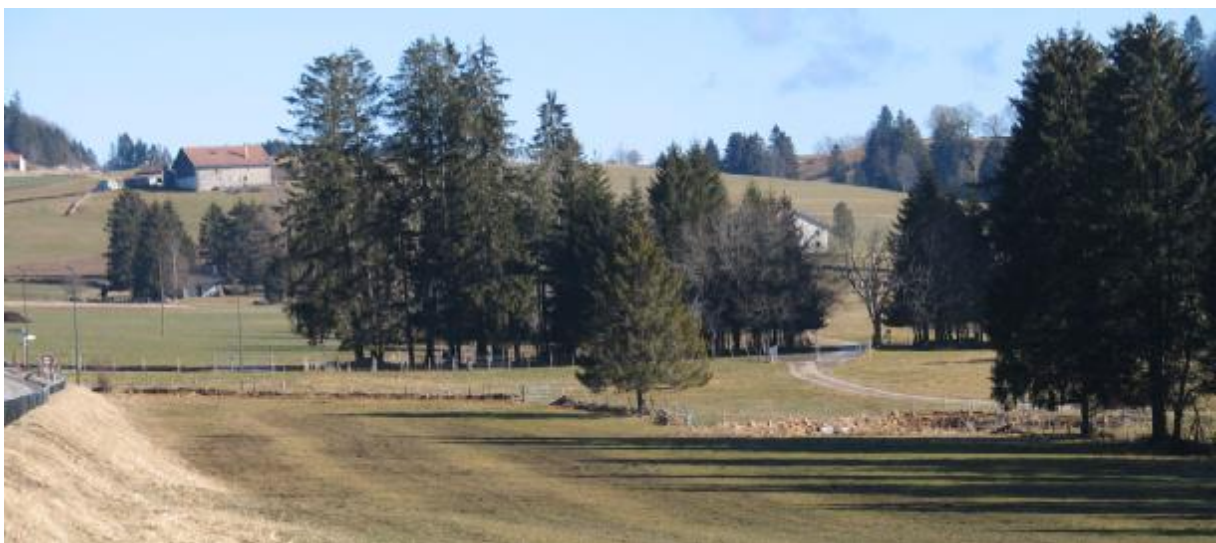
Vue générale sur les fermes des Rottes – mur de pierres sèches au premier plan.

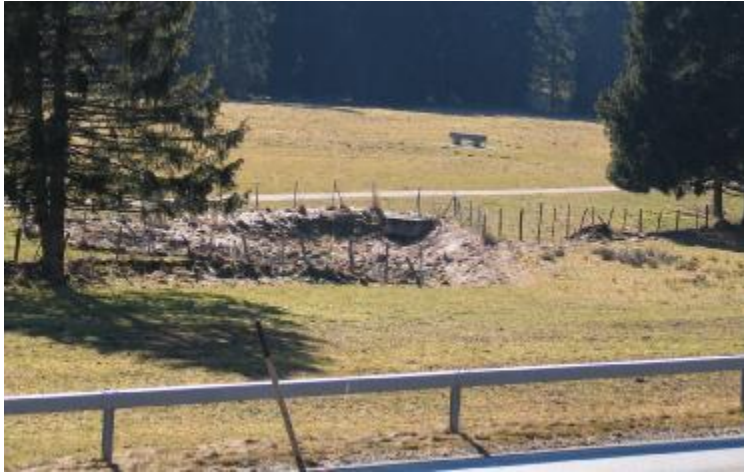
Ces murets se trouvent dans un terrain peu stable, exigeant une reconstruction complète qui nécessite un soin particulier de leur assise ou base par un drainage du lit. Une section sur le pourtour du bassin, est déjà drainée par des travaux de fondation de 70 cm de profondeur sur 1 mètre de large, réalisé par une entreprise de génie civil, et prête à recevoir le muret.

Une doline servant d'abreuvoir au bétail a été aménagée comme bassin de rétention des eaux de pluie de la H18.

Une clôture de pierre sèche y sera réhabilitée sur tout le pourtour.

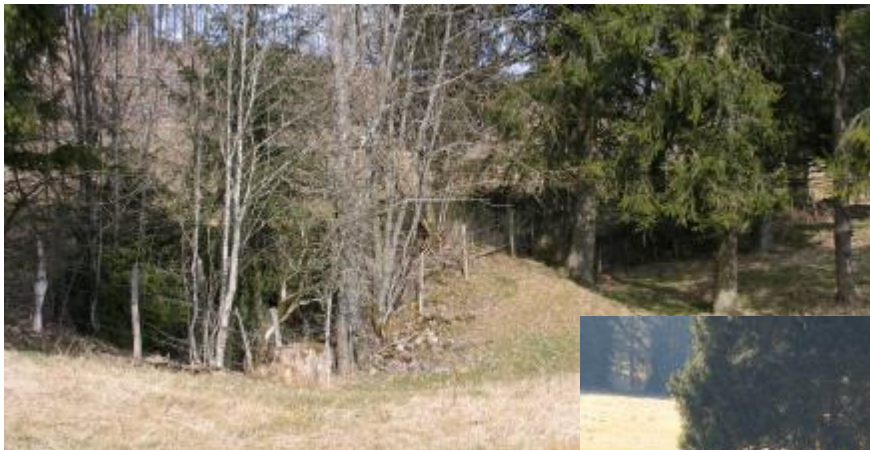
Le muret continue sa course dans une suite de dolines qui, par faute de soin, s'est transformé en une haie d'épicéas propageant leurs ombres sur un terrain aux caractéristiques de hauts marais.

Le mur se faufile dans une série de dolines qui sont envahies par les épicéas et des ronces.

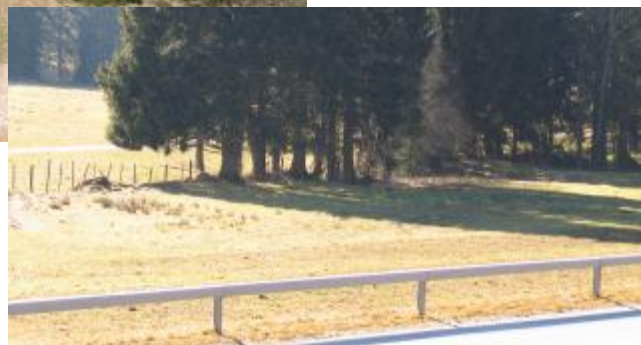
Depuis la première guerre mondiale et la venue du fil de fer barbelé, les propriétaires ont pris l'habitude de combler les déficiences d'entretien par des piquets soutenant un fil, deux, puis trois selon le degré de dégradation du muret. Le muret a toujours le rôle de clôture et il est le garant des limites du cadastre.

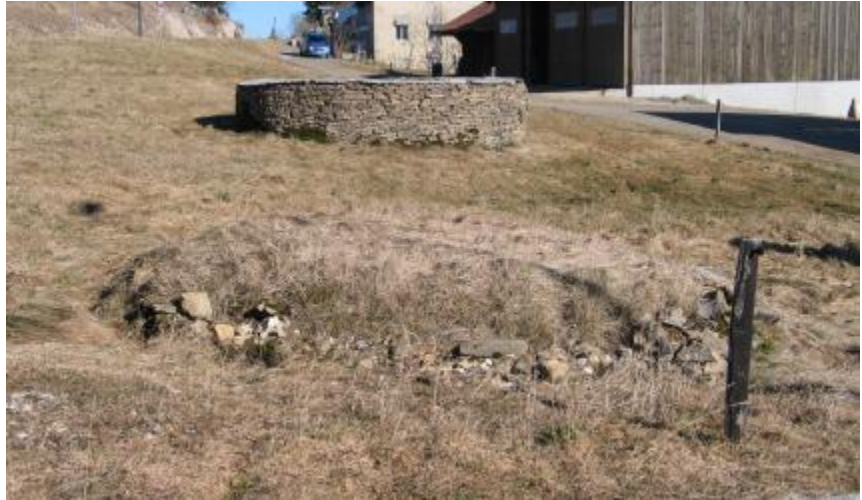
L'une, (au deuxième plan sur la photo) a déjà eu des restaurations peu respectueuses de la maçonnerie à sec. Son état actuel requière quelques réparations et la remise en place de sa couronne.

Celle qui est au premier plan n'a pratiquement plus son muret de protection ; la base en est encore perceptible. Une réhabilitation complète est impérative. La technique ne diffère pas des murets, le montage des deux parements se fait en rond et avec grand soin, avec des gabarits adéquats. L'ouvrage terminé est stabilisé par une couronne.
